Ingenieurgesellschaft **Hof** mbH
Konrad-Adenauer-Straße 200 • 57572 Niederfischbach

Betreff: Sanierung Trinkwasserhochbehälter Trümmerborn
Stellungnahme zum Zustand der rechten Wasserkammer

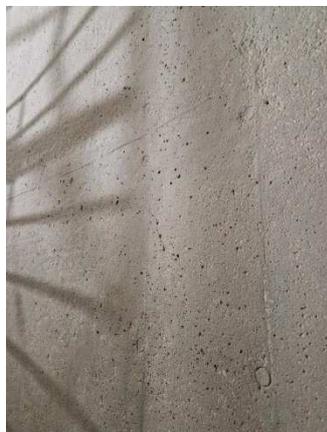
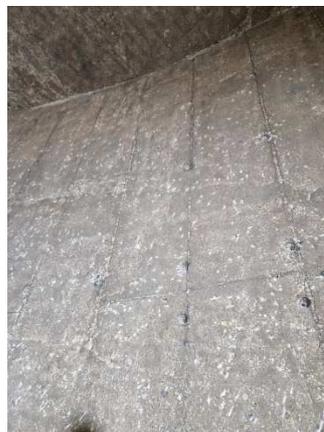
mit diesem Schreiben erhalten Sie eine kurze Stellungnahme zum Zustand der rechten Wasserkammer nach der Untergrundvorbereitung. In der Begehung vom 22.02.2024 (vgl. Protokoll Nr. 13, Punkt 5.4) und in der Begehung vom 14.03.2024 (vgl. Protokoll Nr. 14, Punkt 14.4) sind verschiedene Betonierfehler festgestellt worden. An den Wandflächen ist eine Vielzahl von hinterschnittenen Poren festgestellt worden, welche auf eine nicht geeignete Schalung sowie eine mangelhafte Verdichtung zurückzuführen sind. Durch die Poren können beim Überbeschichten Hohlräume im Untergrund verbleiben, welche zu einer Blasenbildung in der Beschichtung führen können. Auch aus hygienischer Sicht sind diese Hohlräume als problematisch anzusehen. Es wurde hier bereits entschieden, die Poren zu öffnen, um einen vollständigen Verschluss gewährleisten zu können.

Bild 1 + 2: Poren vor dem Stemmen und nach dem Stemmen (rechte Kammer)

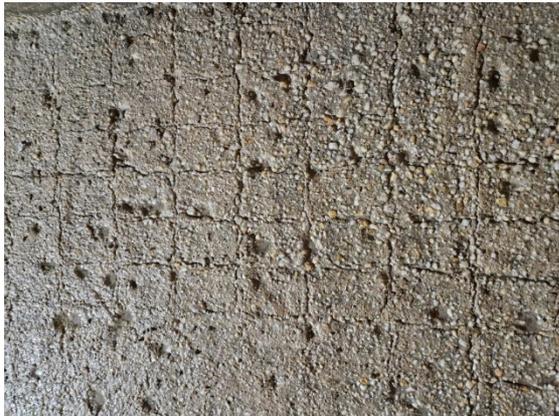
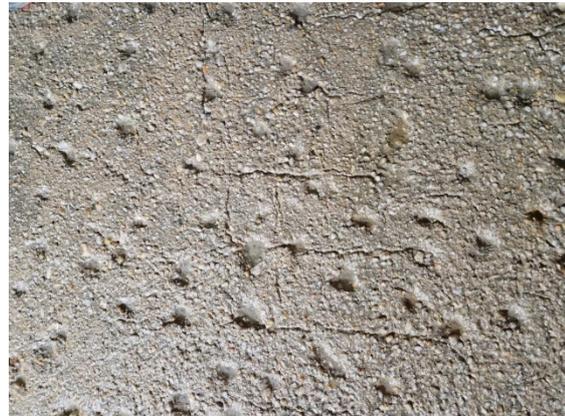
An den Bodenflächen haben sich nach dem Estrichabbruch und den Strahlarbeiten ebenfalls deutliche Mängel an der Bestandsbodenplatte gezeigt. Die obere Bewehrungslage zeichnet sich beinahe komplett an den Oberflächen in Form von Rissen über den einzelnen Stäben der eingebauten Matten ab.

Bild 3 + 4: Rissbilder am Boden (rechte Kammer)

Für die Wiederherstellung der Bodenflächen ist im Leistungsverzeichnis nun eine 25 mm starke Bodenbeschichtung vorgesehen. Aufgrund der teilweise herausstehenden Bewehrungsstäbe würden die 25 mm Beschichtung nicht ausreichen, um wieder eine ausreichende Betondeckung herzustellen. Eine Erhöhung der Schichtstärke um 5 mm wäre hier möglich, um die Anforderungen zu erfüllen. Jedoch besteht hier die Gefahr, dass sich die zahlreichen Rissverläufe auch in der Beschichtung wieder abzeichnen.

Wir empfehlen nun, sofern es keine betrieblichen Bedenken bezüglich des leichten Volumenverlustes gibt, den Einbau einer konstruktiv bewehrten Bodenplatte in einer Stärke von 15 cm mit abschließender Bodenbeschichtung.

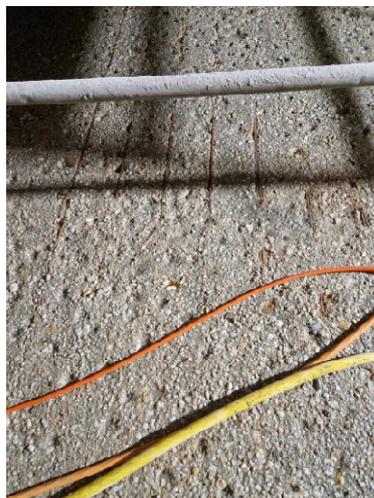
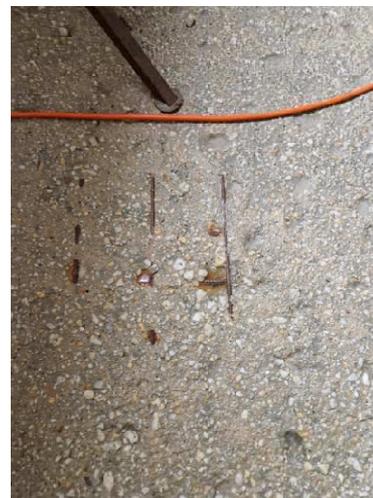
Zum Teil liegt die Bewehrung auch komplett frei. Hier sind eindeutig Fehler bei der Herstellung der Schalung bzw. dem Einbau der Bewehrung passiert. Die obere Bewehrungslage ist nicht korrekt verankert worden, so dass beim Einbringen des Betons ein Aufschwimmen der Matten erfolgt ist. Durch die zu geringe Betondeckung haben sich dann durch die Schwindverformungen beim Hydratationsprozess Risse entlang der Bewehrungsstäbe gebildet.

Bild 5 + 6: Freiliegende Bewehrung am Boden (rechte Kammer)

Um nun ein dauerhaftes Sanierungsergebnis zu erzielen, sind verschieden Möglichkeiten vorhanden. Zum einen könnte am Boden der rechten Kammer der Einbau einer dickeren Bodenbeschichtung, welche zusätzlich noch durch Edelstahlgittermatten bewehrt ist, erfolgen. Durch den dickeren Auftrag ist in jedem Fall sichergestellt, dass die Betondeckung flächendeckend eingehalten wird. Die Gittermattenbewehrung ($d=3\text{mm}$) stellt zu dem sicher, dass beim Abbinden der Bodenbeschichtung die Schwindverformungen gleichmäßig aufgenommen werden können und sich die Rissbilder aus der Bestandsbodenplatte nicht auf die neue Beschichtung übertragen. Jedoch ergeben sich bei dieser Variante einige Fehlerquellen. Durch den Einbau der dünnen Matten ergeben sich Schwierigkeiten beim Einbau. Zum einen müsste der Mörtel im Spritzverfahren eingebaut werden, um die Matten vernünftig einbetten zu können. So vermischt sich Rückprallmaterial mit dem einzubauenden Material. Zum anderen ist die Herstellung einer ebenen Fläche nur schwierig umsetzbar, da hier ein abziehen über Lehren nur schwierig bis gar nicht möglich ist.

Eine andere Möglichkeit besteht im Einbau eines geeigneten konstruktiv bewehrten Betons. Hierdurch ergibt sich jedoch ein deutlich stärkerer Aufbau. Wir gehen hier von einer Einbaustärke von 15 cm aus, wodurch sich insgesamt eine Betonmenge von ca. 39 m^3 ergibt. Die Bodenplatte wird konstruktiv mit einer mittig angeordneten Bewehrungslage

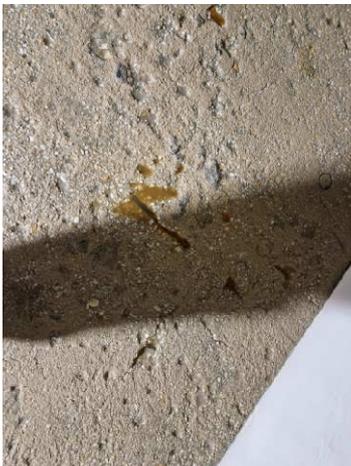
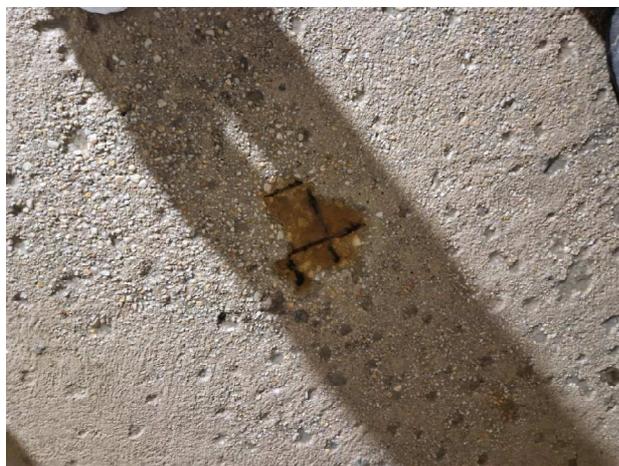
In der bereits sanierten linken Wasserkammer waren zwar auch vereinzelt ähnliche Schadensbilder vorhanden, jedoch liegt die Bewehrung hier deutlich tiefer, wie die freigestemmt Eisen zeigen.

Bild 5 + 6: Freiliegende Bewehrung am Boden (linke Kammer)
